Weniger Verschleiß und Ölverbrauch durch Spiralgleithonung bei Deutz-Motoren

Im Rahmen der kontinuierlichen Weiterentwicklung der Motoren 2012 (mit 4 und 6 l Hubraum) der Deutz AG für die Abgasstufe Tier 3 entstehen neue Abstimmungsaufgaben bezüglich eines Leistungsmaximums von 178 kW bei 2100/min und einer höheren AGR-Rate über eine gekühlte Abgasrückführung. Diese neuen Randbedingungen führen ohne konstruktive Änderungen zu einem höheren Verschleiß in der Zylindereinheit. Zusammen mit Deutz hat die Firma Nagel auf der vorhandenen Basis eine Lösung für die Zylindereinheit gefunden, die nicht nur das Verschleißproblem beseitigt, sondern auch den wichtigen wirtschaftlichen Erwartungen hinsichtlich Ölverbrauch und Wartungsintervallen Rechnung trägt.

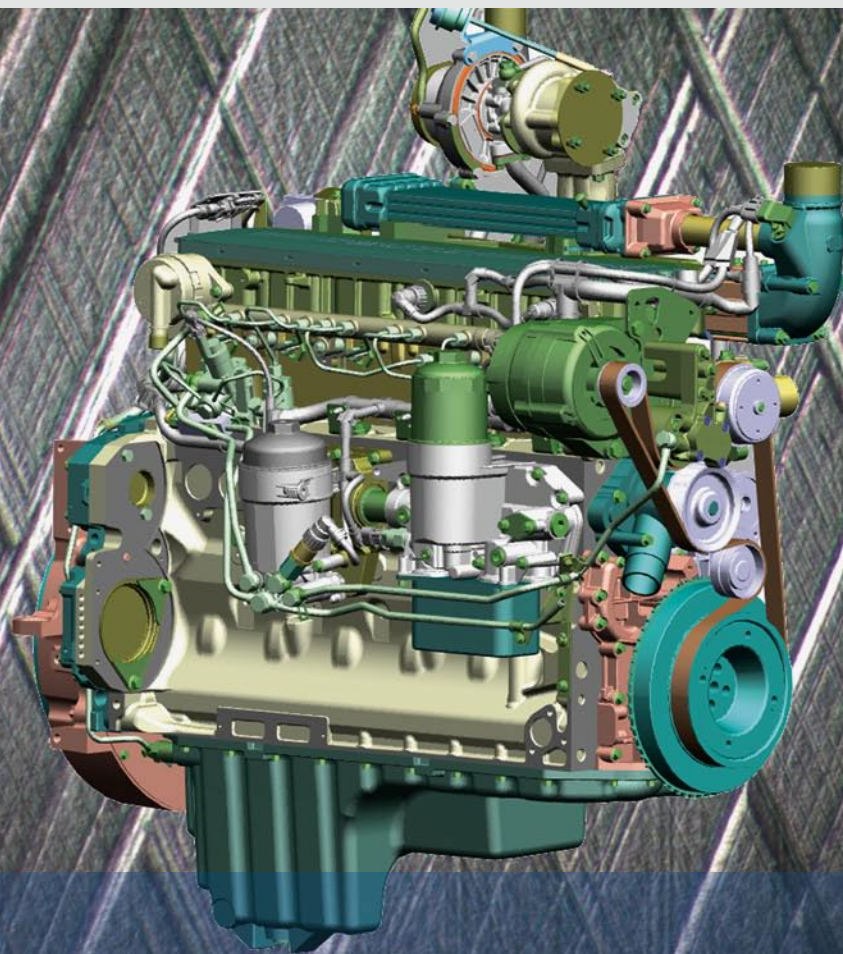
Der neue Deutz-Motor TCD 2012 L04/6-4V, **Titelbild**, wurde im Rahmen der Tier 3 für die Schlepperanwendung mit Deutz-Common-Rail und e-AGR (wassergekühlte externe AGR) entwickelt. Die **Tabelle 1** zeigt die technischen Daten des Motors mit einer für Tier-3-Motoren hohen spezifischen Leistung. Damit der Motor mit seiner buchslosen Zylindereinheit (parent bore) die hohen Anforderungen an Lebensdauer, Ölverbrauch, Blow-by und Abgasemissionen sicher erfüllt, muss die gesamte Zylindereinheit neu definiert werden.

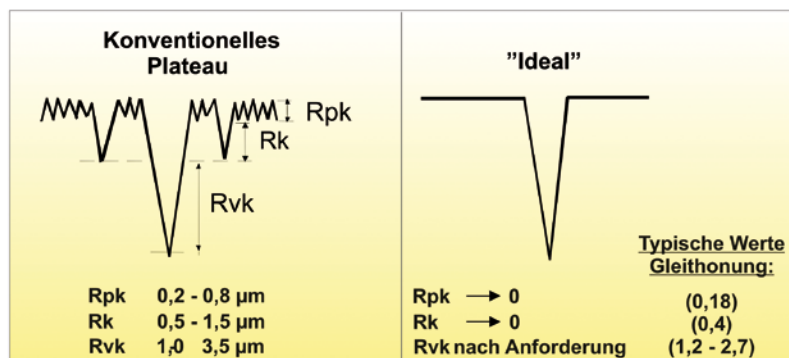
Charakteristik der Spiralgleithonung:

- Minimierung der Kernrautiefe und der Plateaurauigkeit
- Reduzierung der Riefenbreite
- Möglichst freie Wahl des Rvk-Wertes (je nach Anwendung z.B. im NFZ oder PKW)
- Steilerer, optimierter Honwinkel
- Gleichmäßige tribologisch optimierte und betriebssichere Oberfläche über die gesamte Zylinderlänge

Bild 2: Vergleich zwischen konventionellem Plateauhonen und Gleithonen

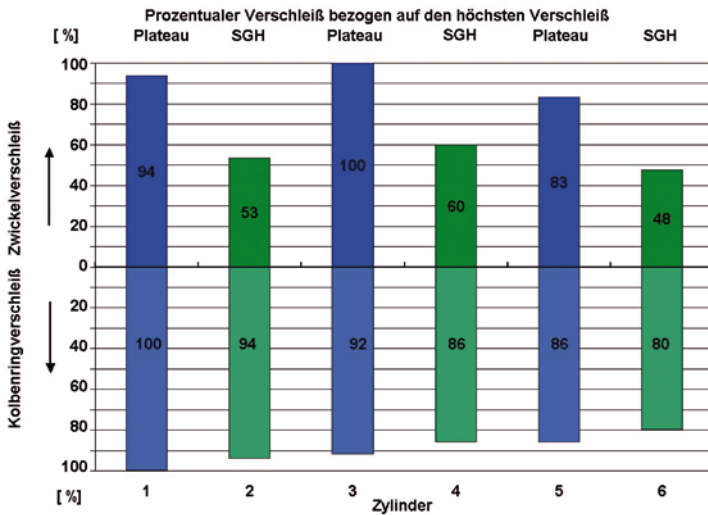
Bild 3: Zylinder- und Kolbenringverschleiß mit Plateau und Spiralgleit honung

Der Motor wurde mit Serienbauteilen montiert und anschließend in einem Deutz-Vollast-Dauerlauf 500 h getestet. Nach Beendigung des Tests wurde bei Federal-Mogul der Zylinderverschleiß bestimmt. Außerdem wurde der Verschleiß der Kolbenringe ermittelt. **Bild 3** zeigt den über den Umfang gemittelten Zwickelverschleiß der Zylinder sowie den dazu gehörigen Laufflächenverschleiß der Kolbenringe aus der 1. Nut.

Deutlich erkennt man den im Vergleich zur Plateauhonung reduzierten Zylinderverschleiß von zirka 40 % durch die Spiralgleit honung. Beim Kolbenringverschleiß zeigt sich aufgrund der ohnehin als extrem verschleißfest bekannten GDC-Beschichtung nur ein geringer Unterschied zwischen den beiden Honverfahren.

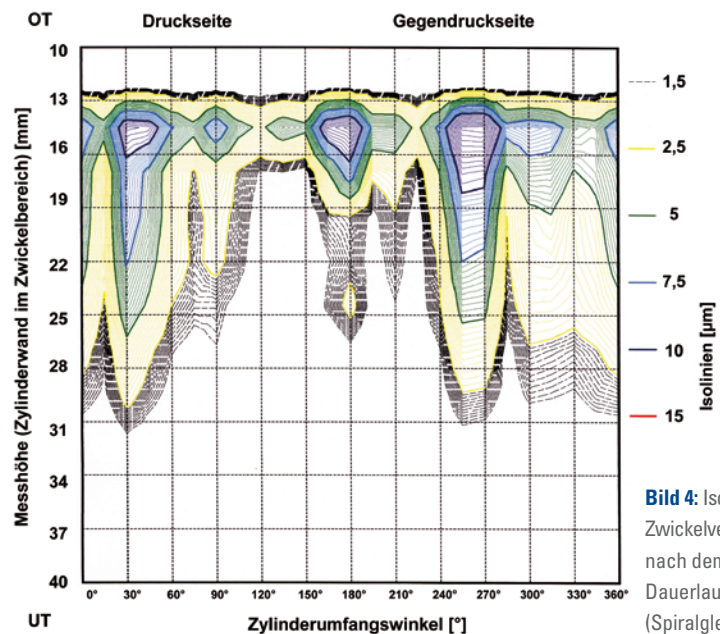
Bild 4: Isolinien des Zwickelverschleißes nach dem 3000-h-Dauerlauf (Spiralgleit honung)

Um einen Eindruck vom Umfang der Verschleißverteilung im Zylinder zu erhalten, werden die gemessenen Verschleißwerte im Diagramm, **Bild 4**, als Isolinien dargestellt.

Deutlich erkennt man, dass an keiner Stelle im Zylinder der Verschleiß größer ist als 15 µm. Wie aus den Verschleißauswertungen vieler Dieselmotoren bekannt, zeigt auch diese Messung den typischen Einfluss des Einspritzstrahls auf den Zylinderverschleiß. Durch das Auftreffen des Einspritzstrahls wird der Schmierfilm an der Zylinderwand teilweise abgewaschen.

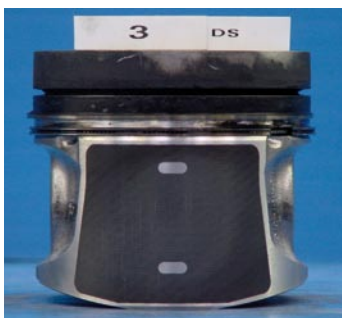
Bild 7: Kolben nach 3000-h-Lauf

Der Kolben zeigt in **Bild 7** für diese Laufzeit einen sehr geringen Ölkohleaufbau am Feuersteg und damit keine Neigung zur Spiegelbildung (bore polishing). Die Erhöhung der Seitenkraft führt auch bei dieser hohen Laufzeit zu einem guten Tragbild am Kolbenhemd ohne hohen Verschleiß.

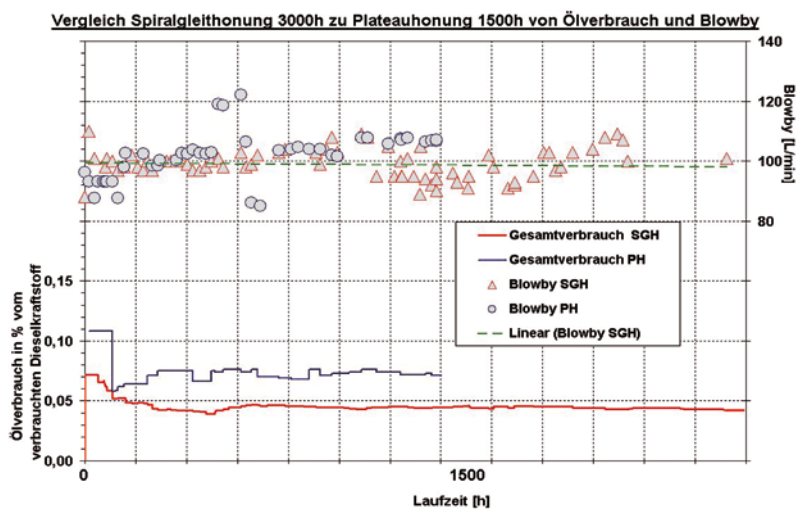
Bild 6: Ölverbrauch und Blow-by im Vergleich von Spiralgleithonung zu Plateauhonung im Programmlauf

In **Bild 6** werden die Ergebnisse des 3000-h-Dauerlaufs (Spiralgleithonung) mit einem 1500-h-Dauerlauf (Plateauhonung) verglichen. Der erhöhte Anfangsölverbrauch ist durch die Messtechnik bedingt und lässt daher keine Aussage über die Güte der Honnungen zu. Die Spiralgleithonung zeigt aufgrund reduzierter Kernrautiefen als auch Riefenbreiten über die Laufzeit einen konstant niedrigeren Ölverbrauch als die Plateauhonung. Beim Blowby zeigen sich keine Unterschiede. Im hohen und niedrigen Leerlauf konnte eine Reduzierung des Ölschiebens durch die Spiralgleithonung im Verhältnis zur Plateauhonung beobachtet werden. Die Spiralgleithonung mit dem steileren Honwinkel führt zu einer Eingrenzung der Ölfilmstärke bei höheren Drehzahlen und verringert damit auch einen Anstieg des Ölverbrauchs.
